# zum Nachweis des Brandverhaltens nach DIN 4102-1

"FILMOflex Frontlit Coated 510 FR" und "FILMOflex Backlit Coated 510 FR".

Prüfgegenstand Prüfung auf Schwerentflammbarkeit des Auftrages (Baustoffklasse B1) nach DIN 4102-1

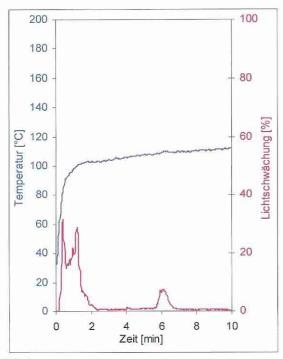
### Probekörper A

Bild 1 Zeitlicher Verlauf der Rauchgastemperatur und der Rauchdichte

Zeile			Me	sswerte	Probeko	örper		Anforde-	
Nr.		Α	В	С	D	E	F	rungen	
17 18 19	Nachbrennen nach Versuchsende Dauermin:s Brennend abgefallene Probeteile Anzahl der Proben Probenvorderseite	Nein	Nein	Nein	Nein	Nein	Nein		
20 21	Probenrückseite Flammenlängecm								
22 23	Nachglimmen nach Versuchsende Dauermin Anzahl der Proben Ort des Auftretens:	Nein	Nein	Nein	Nein	Nein	Nein		
24 25 26 27	untere Probenhälfte obere Probenhälfte Probenvorderseite Probenrückseite								
28 29 30	Rauchdichte ≤ 400 % min ≥ 400 % min (sehr starke Rauchentwicklung) Diagramm in Bild Nr.	35,4 ./.	22,2 ./. 3	26,2 ./. 5	23,9 ./. 7	29,8 ./. 9	38,8 ./. 11		
31	Restlängen Einzelwertecm	66 68 60 69	69 68 70 70	68 67 69 69	70 69 72 69	68 59 61 67	60 62 60 63	> 0	
32	Mittelwertcm	65	69	68	70	63	61	≥15	
33	Foto des Probekörpers auf Bild Nr.	2	4	6	8	10	12		
34 35 36	Rauchgastemperatur Maximum Mittelwert°C Zeitpunkt 1)min:s Diagramm auf Bild Nr.	112 10:00 1	116 9:54 3	118 9:50 5	118 9:40 7	115 9:52 9	114 9:50 11	≤ 200

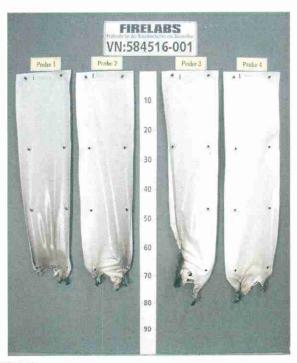
Bild 2 Aussehen der Probekörper nach dem Brandversuch

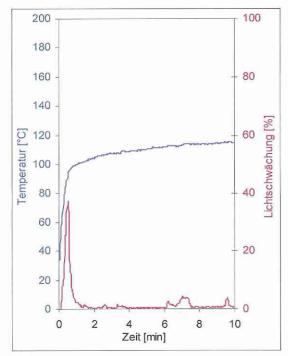
### Probekörper B

Bild 3 Zeitlicher Verlauf der Rauchgastemperatur und der Rauchdichte

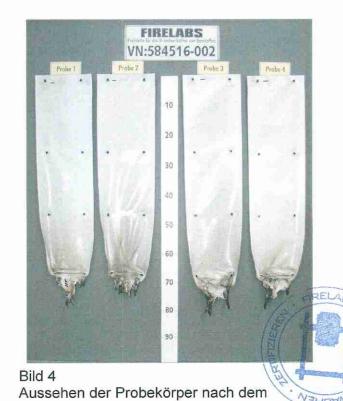
Brandversuch

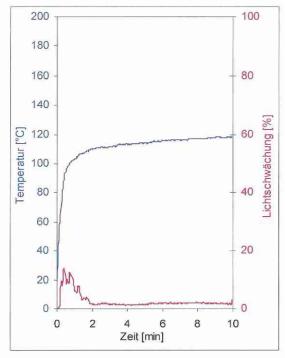
# Probekörper C

Bild 5 Zeitlicher Verlauf der Rauchgastemperatur und der Rauchdichte

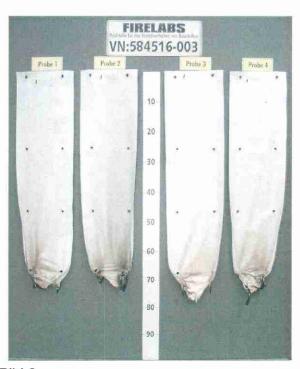
Bild 6 Aussehen der Probekörper nach dem Brandversuch

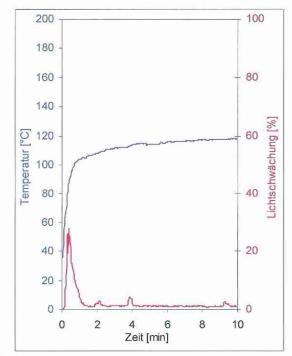
### Probekörper D

Bild 7 Zeitlicher Verlauf der Rauchgastemperatur und der Rauchdichte

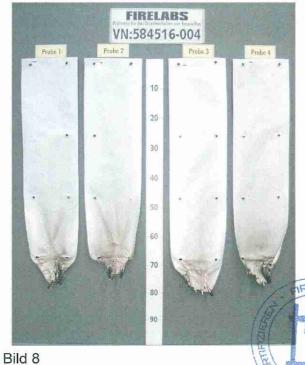
Aussehen der Probekörper nach dem Brandversuch

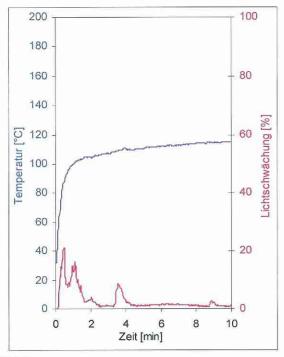
# Probekörper E

Bild 9 Zeitlicher Verlauf der Rauchgastemperatur und der Rauchdichte

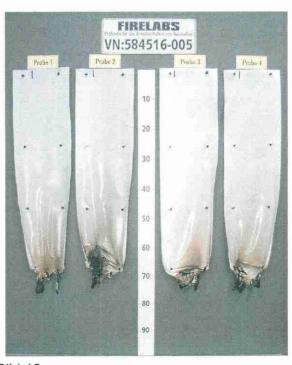
Bild 10 Aussehen der Probekörper nach dem Brandversuch

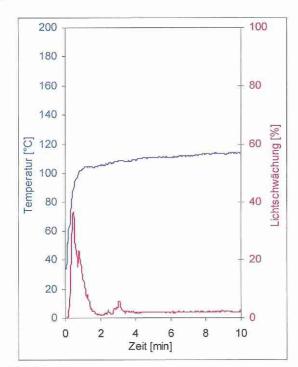
# Probekörper F

Bild 11 Zeitlicher Verlauf der Rauchgastemperatur und der Rauchdichte

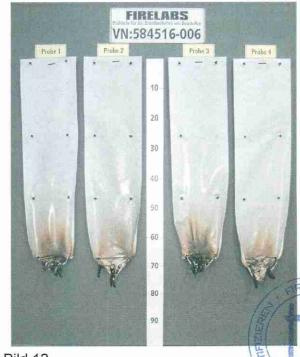
Bild 12 Aussehen der Probekörper nach dem Brandversuch
