zum Nachweis des Brandverhaltens nach DIN 4102-1

PRÜFZEUGNIS

Bei den angelieferten Materialien handelt es sich um Gewebe aus Polyester mit einer beidseitigen Beschichtung aus PVC-weich mit einer flammhemmenden Ausrüstung und einer beidseitigen Lackierung mit einem Vinylack. Die beschichteten Gewebe sollen als Werbebanner verwendet werden und wurden mit dem Handelsnamen "VALMEX AIRTEX magic FR" bezeichnet.

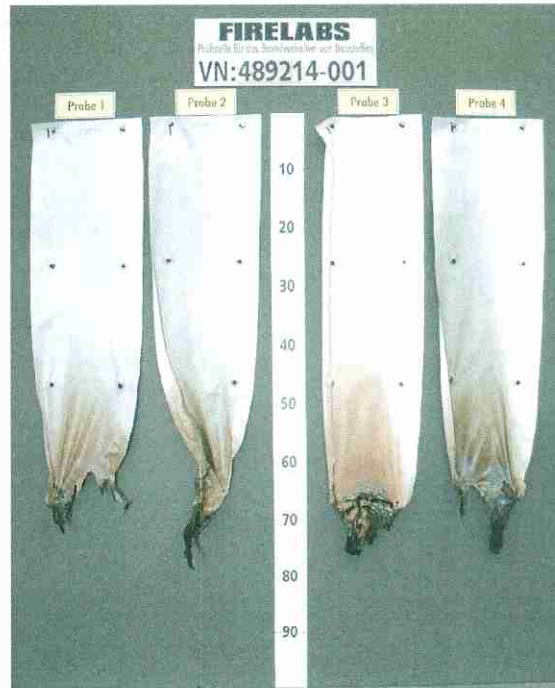
Bild 2
Aussehen des Probekörpers nach dem
Brandversuch

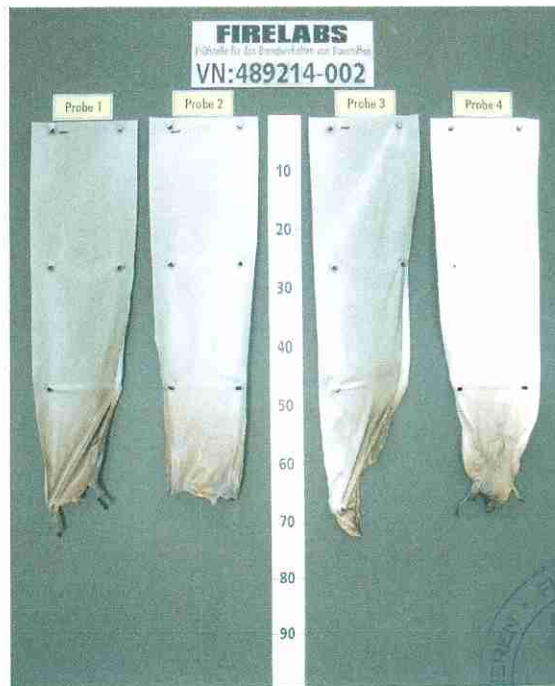
Bild 4
Aussehen des Probekörpers nach dem
Brandversuch (Probe 4: Rückseite)

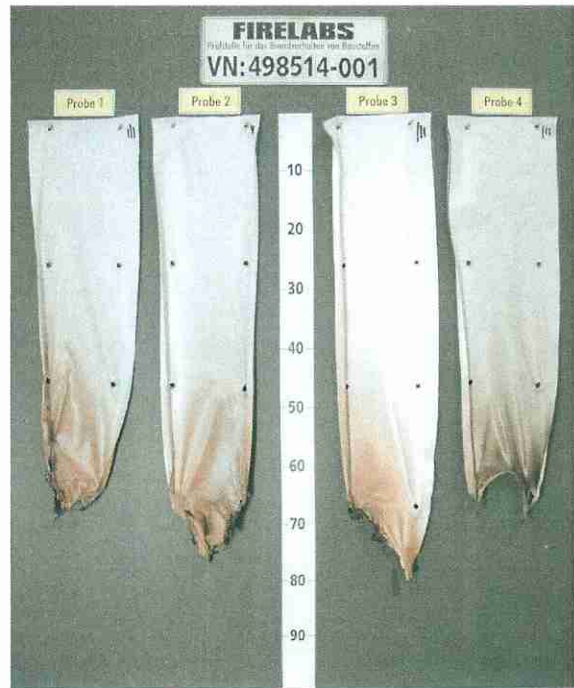
Bild 6
Aussehen des Probekörpers nach dem
Brandversuch

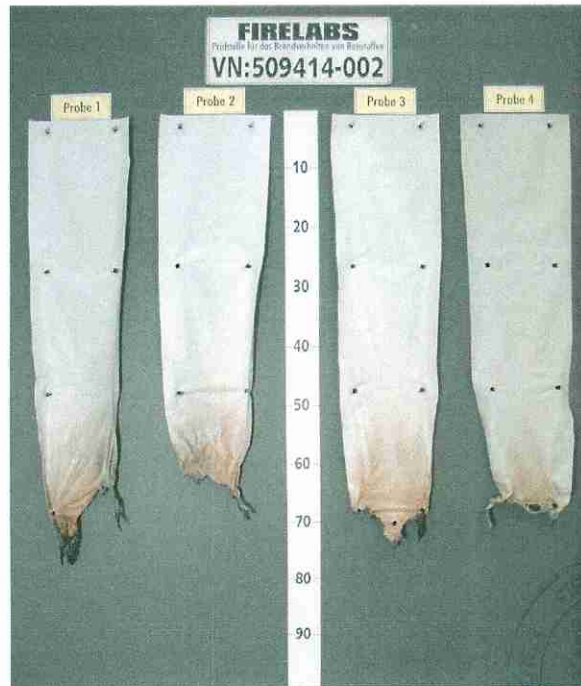
Bild 12
Aussehen des Probekörpers nach dem Brandversuch (Probe 4: Rückseite)

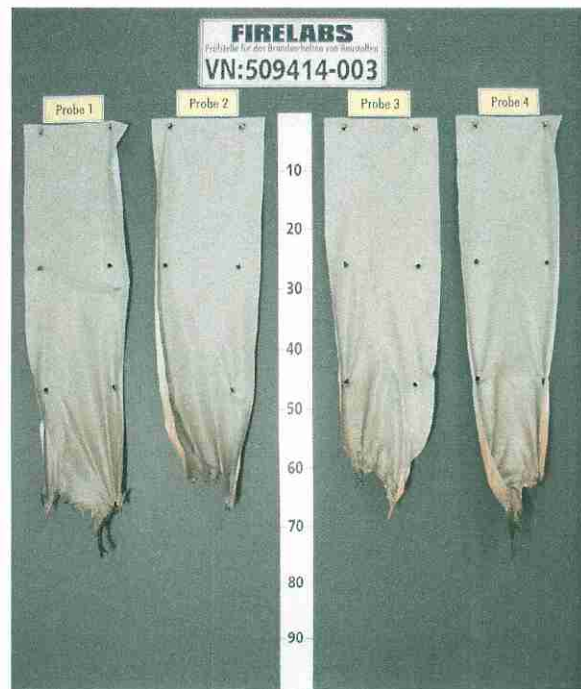
Bild 14
Aussehen der Probekörper nach dem Brandversuch

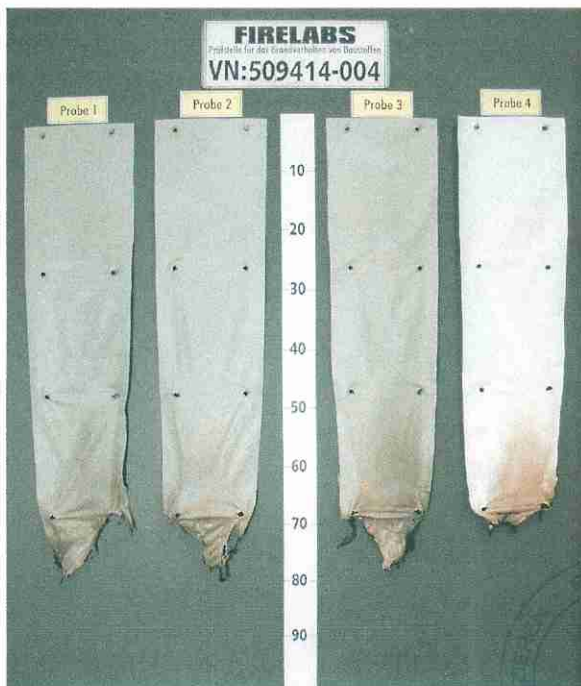
Bild 16
Aussehen des Probekörpers nach dem Brandversuch (Probe 4: Rückseite)
